Aircraft Accident Summary Résumé d'accident d'aéronef

TYPE: CH11306 Labrador

DATE: 11 March 2002

LOCATION: Greenwood NS

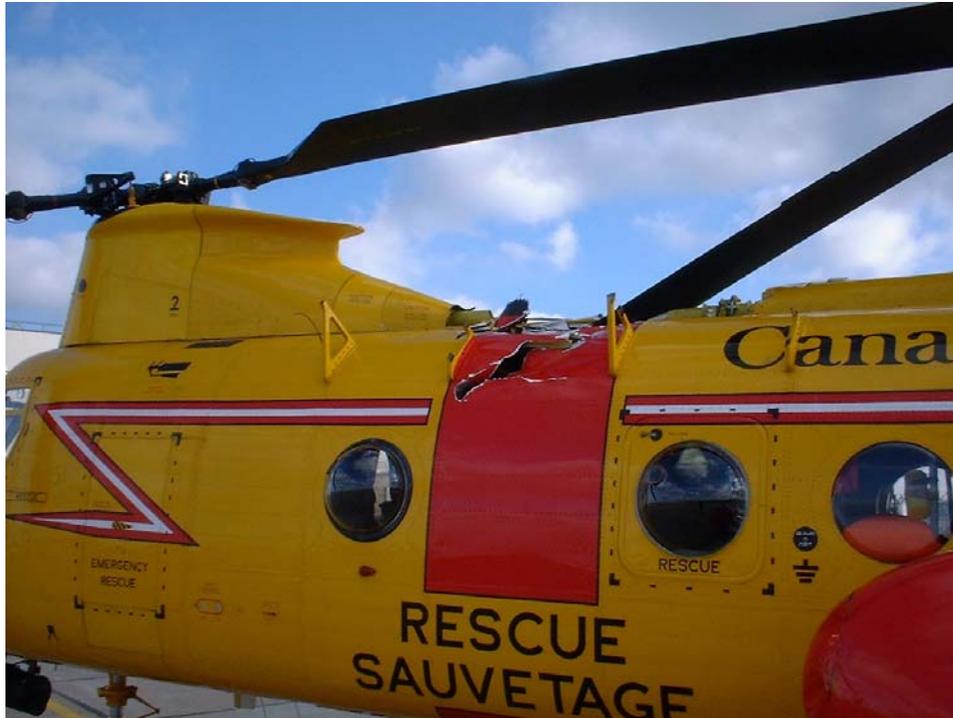
The crew was tasked by RCC Halifax to rendezvous with a floundering fishing vessel 25 miles southwest of Yarmouth NS. The main rotor blades struck the top of the aircraft during start-up in high wind conditions. The crew shut down the helicopter and egressed without injury. The aircraft received 'B' Category damage but was deemed an administrative write-off as repairs could not be completed economically within a reasonable timeframe before fleet

The crew actions were in accordance with published guidelines for high wind starts and the aircraft was serviceable prior to the accident. The investigation therefore focused on the operational impact of the wind measuring equipment and the wind limit chart for the CH113.

In the mid-1990s DND airports replaced their wind gathering equipment with the AES 78D WADDS. This system is common at airports throughout Canada and is compliant with Environment Canada guidelines. Both the old U2A system and the newer WADDS system have design limitations that can mask peak wind conditions. Other factors such as aircraft distance from the wind mast and local terrain (including upstream and downstream buildings) can affect what conditions the aircraft experiences. A wind gust as indicated at the location of the wind tower may never be representative of the local airflow around the aircraft due to the nature of the eddy currents created by mechanical turbulence in the vicinity of the wind mast and aircraft. This becomes more of a factor with higher wind speeds. It is therefore possible that the aircraft was subjected to a higher gust or peak wind than was reported by the wind measuring equipment.

As a result of this accident, the Commander 1 CAD provided further restriction and guidance with respect to CH113 Rotor Engagement (Comd 085, 051806Z Jun 02). DFS recommended that 1 CAD examine the impact of the inherent wind measuring limitations on the operational limits of other fleets. DFS also recommended that aircrew be regularly familiarised with the inherent limitations of the wind measuring equipment. Since this accident, the remaining CH113 operators (413 and 424 Sqns) have purchased hand held anemometers to verify local wind conditions prior to high wind starts.

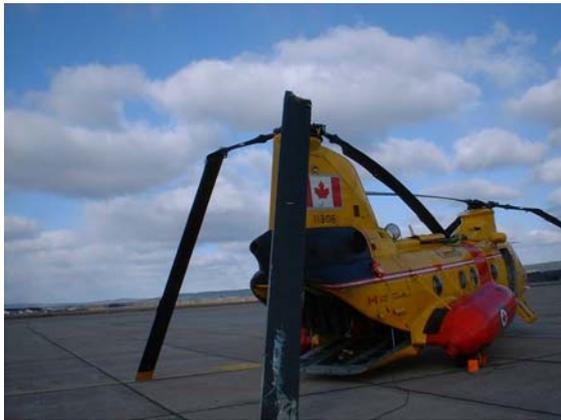
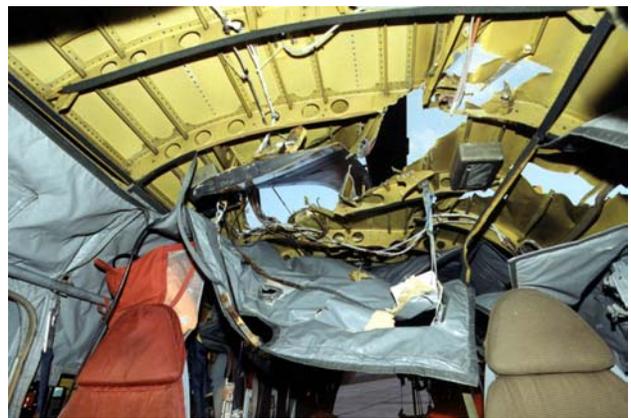
The main rotor blades struck the top of the aircraft during start-up in high wind conditions. The crew shut down the helicopter and egressed without injury. The aircraft received 'C' Category damage.

The aircraft suffered extensive damage to the aft rotor blades when they passed through the fuselage. The sync shaft was severed and the

freewheeling forward blades were damaged as they hammered against the aft blade that had become lodged in the roof of the aircraft. The port stub wing was dented by one of the thrashing aft rotor blades, but the fuel tank was not punctured.

From preliminary investigation it appears the aircraft was serviceable prior to the accident. Boeing Arnprior is examining the rotor heads and blade droop stops. The initial investigation revealed that the current WADDS wind reporting system does not provide the actual wind gust spread, but rather the mean wind over a two minute running average, taken at five-second intervals and the peak gust from a ten-minute history, sampled at five-second intervals. The old U2A system allowed for near real time monitoring of wind speed and direction, which allowed the observer to advise of known gust spreads.

The ongoing investigation is focused on the wind measuring equipment and the operational impact of system deficiencies. Additionally, the wind limit charts for the Labrador aircraft are being reviewed.
